INFORME DEL
ESTADO
AMBIENTAL DE LA
CUENCA
HIDROGRÁFICA
DEL CANAL DE
PANAMÁ 2012

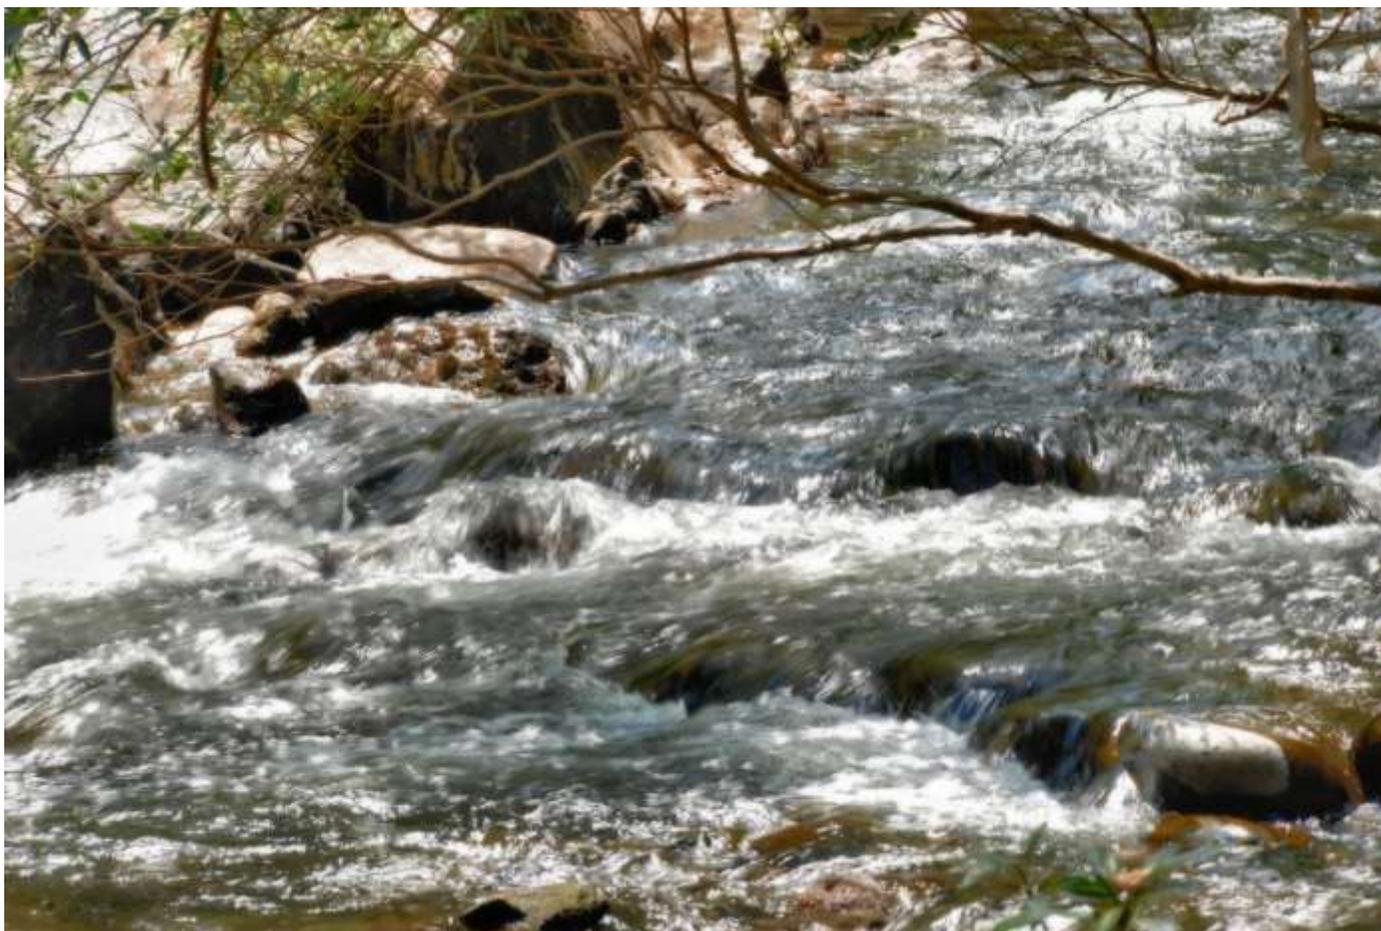
Figura 1. Características de las subcuencas de los embalses Alhajuela, Gatún y Miraflores Fuente: Información provista por la ACP. Panamá, 2006.

La Cuenca está conformada por una intrincada red de subcuencas de ríos y quebradas que drenan hacia los embalses Alhajuela, Gatún y Miraflores. Las principales características de estos embalses se presentan en la figura No. 1.

NOMBRE	Año de creación	Superficie (Km ²)	Área de drenaje (Km ²)	% del total de la Cuenca	Capacidad máxima (Mm ³)	Capacidad útil (Mm ³)	Altura promedio (msnm)
Embalse Alhajuela	1935	44	983.94	28.97	799.5	651.0	73.0
Embalse Gatún	1912	436	2,314.10	68.14	5431.9	766.0	26.0
Embalse Miraflores	1913	4	98.35	2.89	2.5	2.2	16.5

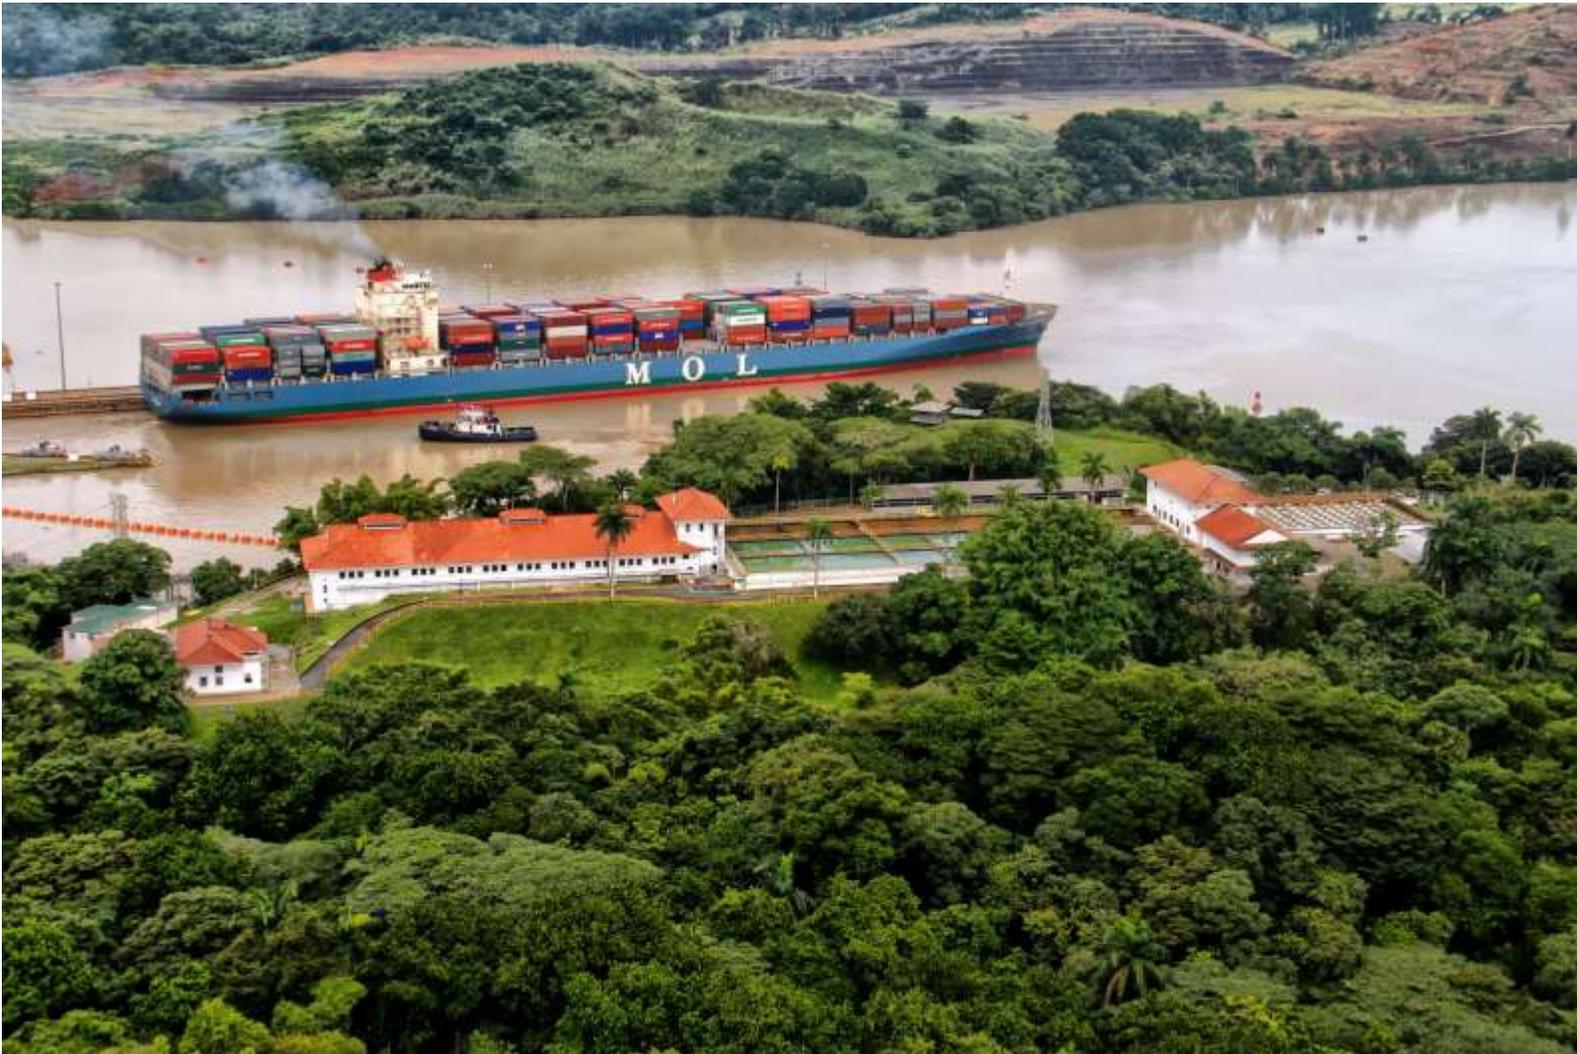
Figura 2 Tránsito por el embalse Miraflores. Foto Wellington Luck, Sección de Recursos Hídricos-ACP.

Se formó en 1913 después de la construcción de una represa para contener las aguas de los ríos Grande y Cocolí. Se localiza entre las esclusas de Pedro Miguel y Miraflores, y tiene una elevación de 16.5 msnm. Sus tributarios son los ríos Grande, Cocolí, Caimitillo, Pedro Miguel y Cárdenas. Sus aguas son utilizadas como apoyo en las operaciones de esclusaje en Pedro Miguel y como fuente de agua cruda para el enfriamiento de las unidades termoeléctricas de la planta de producción de energía eléctrica de Miraflores (ACP, 2006).

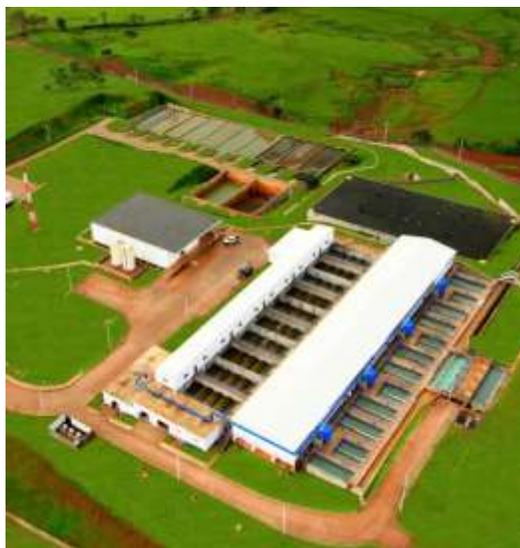
Figura 8. Planta de agua potable de Mendoza. Foto Wellington Luck, Sección de Hidrología-ACP.

La planta de Mendoza inició operaciones en octubre de 2009. Tiene una capacidad de 40 millones de galones diarios. La demanda promedio para el año 2011 se situó en 26 millones de galones diarios. Luego de la inauguración de la planta a 125 mil habitantes reciben un suministro constante de agua potable después de 15 años de recibir un servicio irregular.

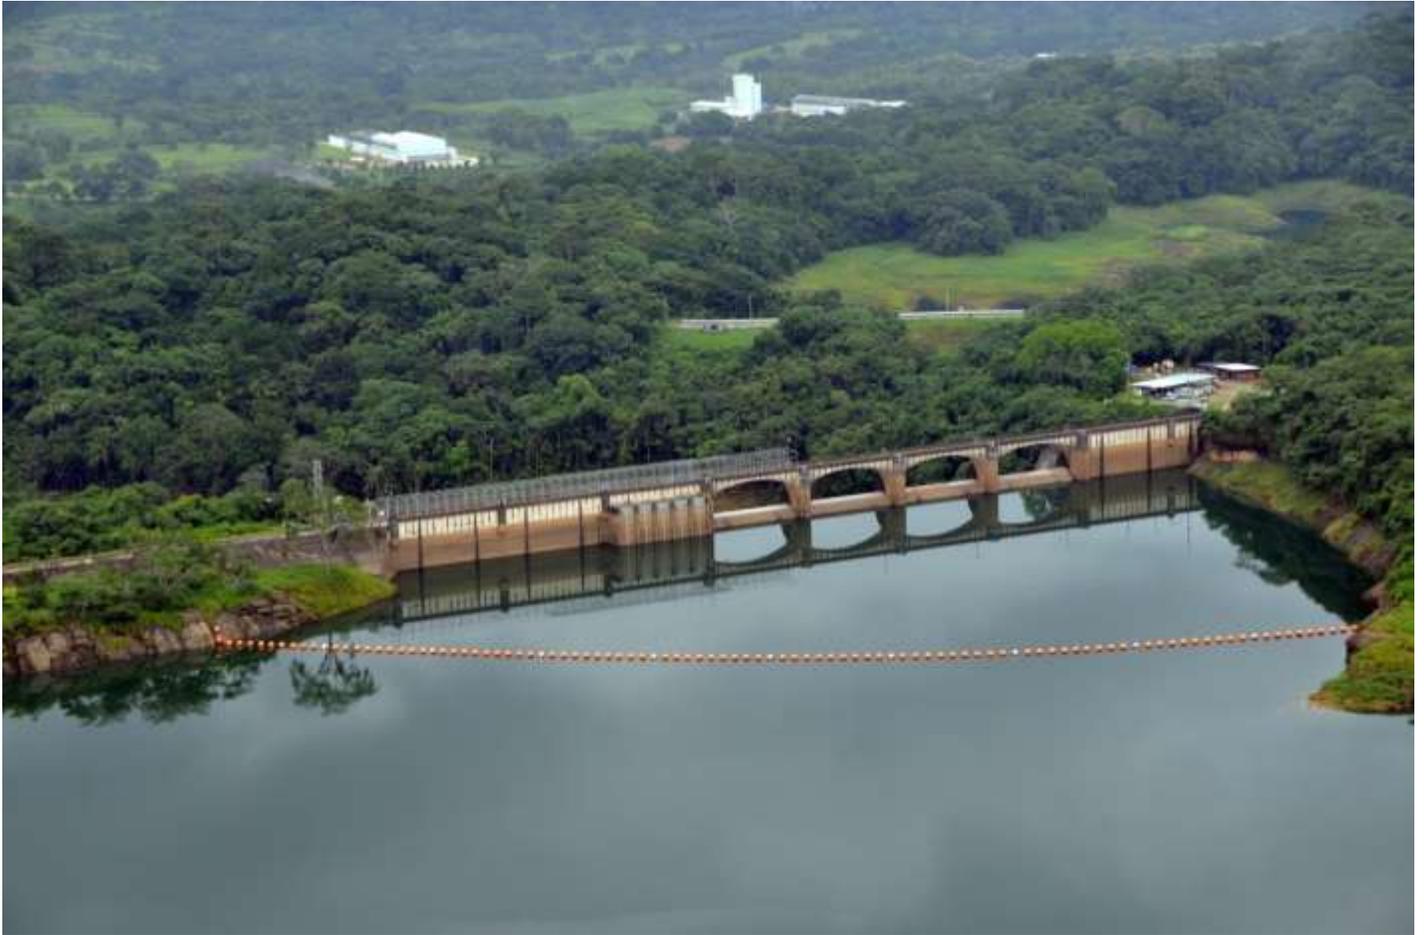
Figura 9. Represa Madden. Foto -ACP.

La generación de energía eléctrica se produce en las plantas hidroeléctricas de Madden y de Gatún y utiliza en promedio $1615 \text{ Mm}^3/\text{año}$, lo que representa un 30%.

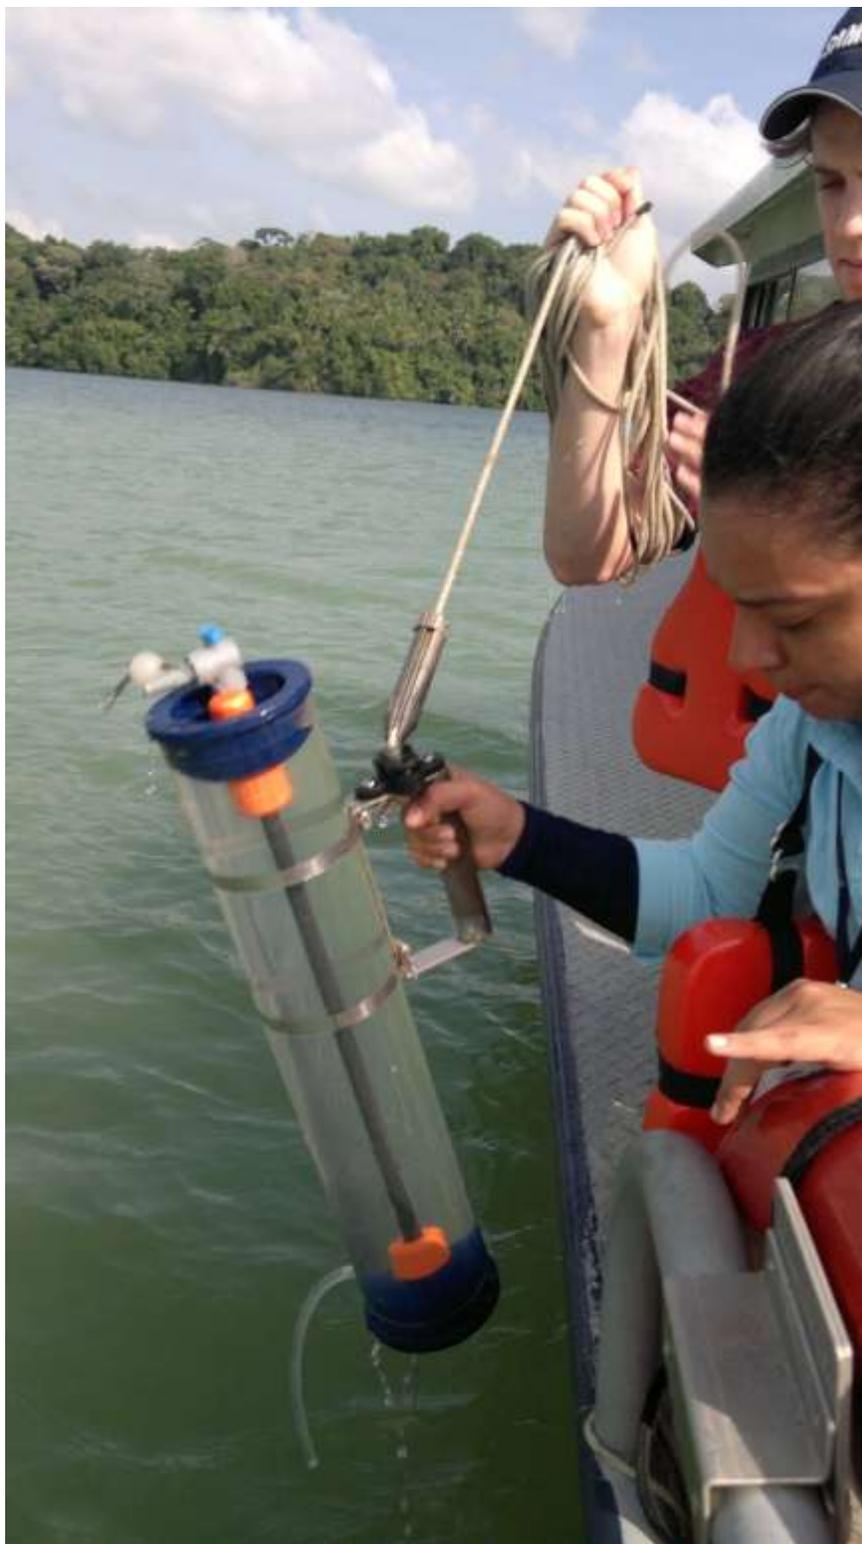
Figura 12. Muestreo de calidad de agua en la CHCP.

La Unidad de Calidad de Agua realiza los análisis de la calidad del agua potable producida por las plantas de Miraflores, Monte Esperanza y Mendoza. También, realiza el seguimiento de la calidad de las aguas residuales, participando en la caracterización y vigilancia de las diferentes descargas de aguas residuales generadas en las operaciones de la ACP.

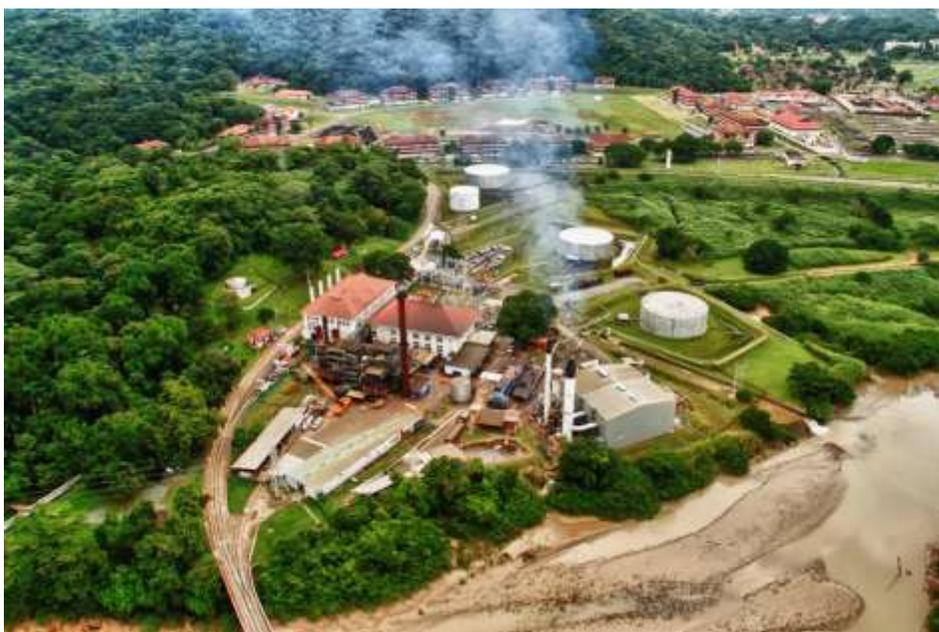
Figura 21. Planta de Termoeléctrica de la ACP en la CHCP. Foto: Wellington Luck, Sección de Recursos Hídricos-ACP.

La ACP, también realizada mediciones de las emisiones procedentes de las chimeneas existentes en la Planta Termoeléctrica de Miraflores (PTM) y de los vehículos de la ACP. Como resultado, se determinó que las emisiones procedentes de la PTM están dentro de los límites establecidos en la norma ACP, 2610-ESM-110 y de la norma del Banco Mundial. De igual manera, se determinó que anualmente el 95 % de los vehículos monitoreados cumplieron con los límites de los parámetros establecidos en la norma de la ACP, 2610-EAC-112 y el Decreto Ejecutivo N° 38 de 3 de junio de 2009.

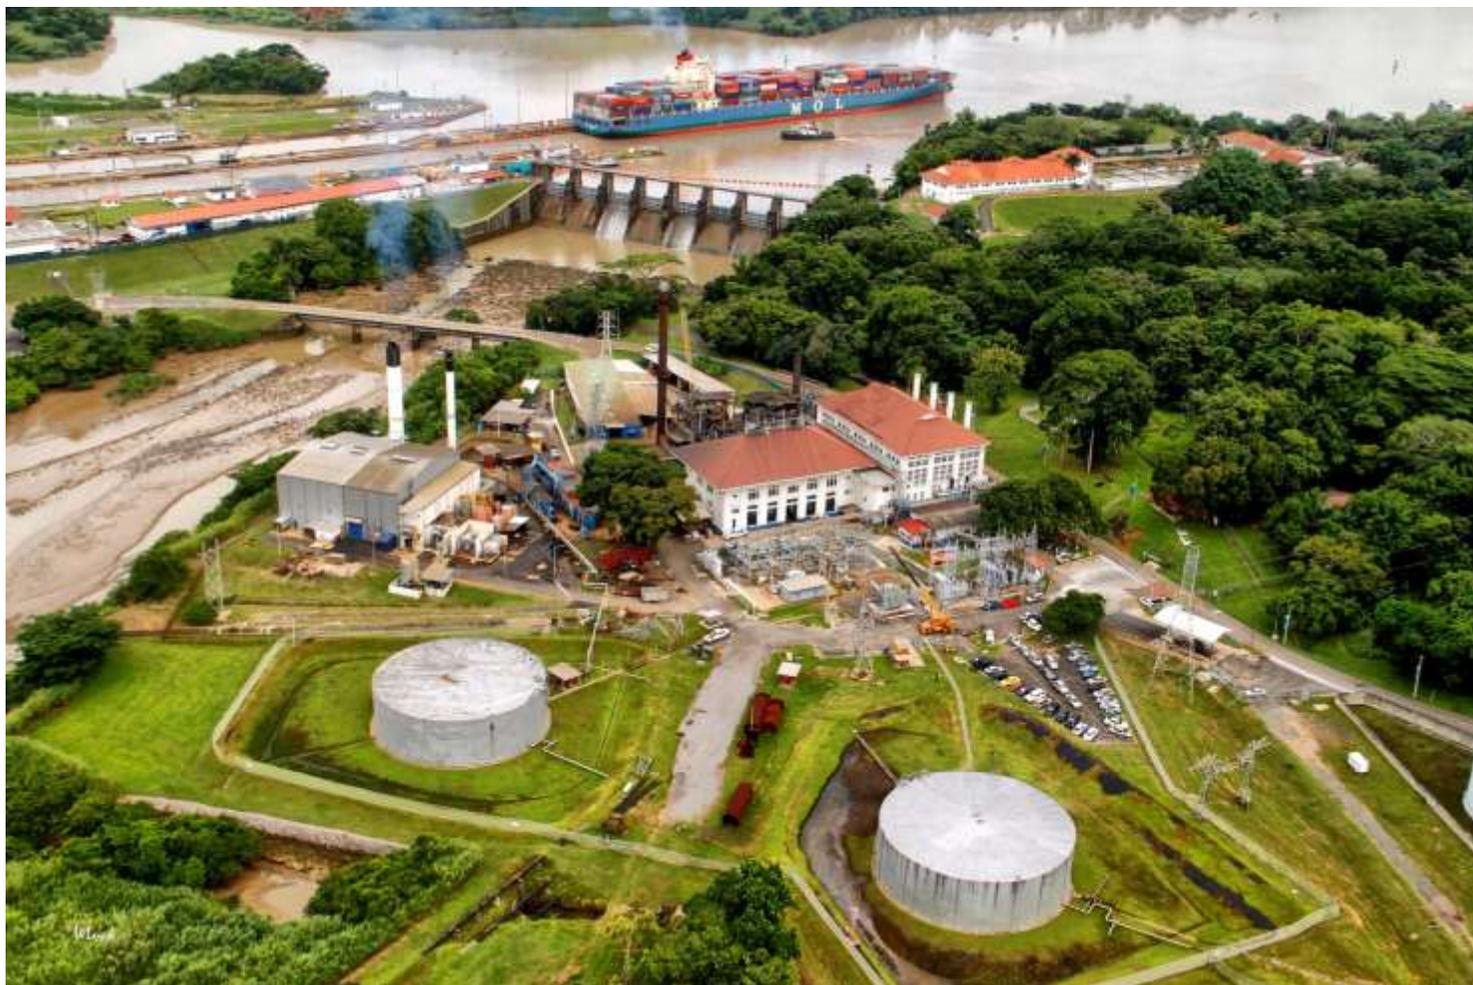
La Autoridad del Canal de Panamá (ACP), ejecuta el programa de “Control de Emisiones a la Atmósfera (PCEA)” con el objetivo de controlar las emisiones provenientes de las operaciones corporativas a través del monitoreo de la calidad de aire ambiente en instalaciones operativas.

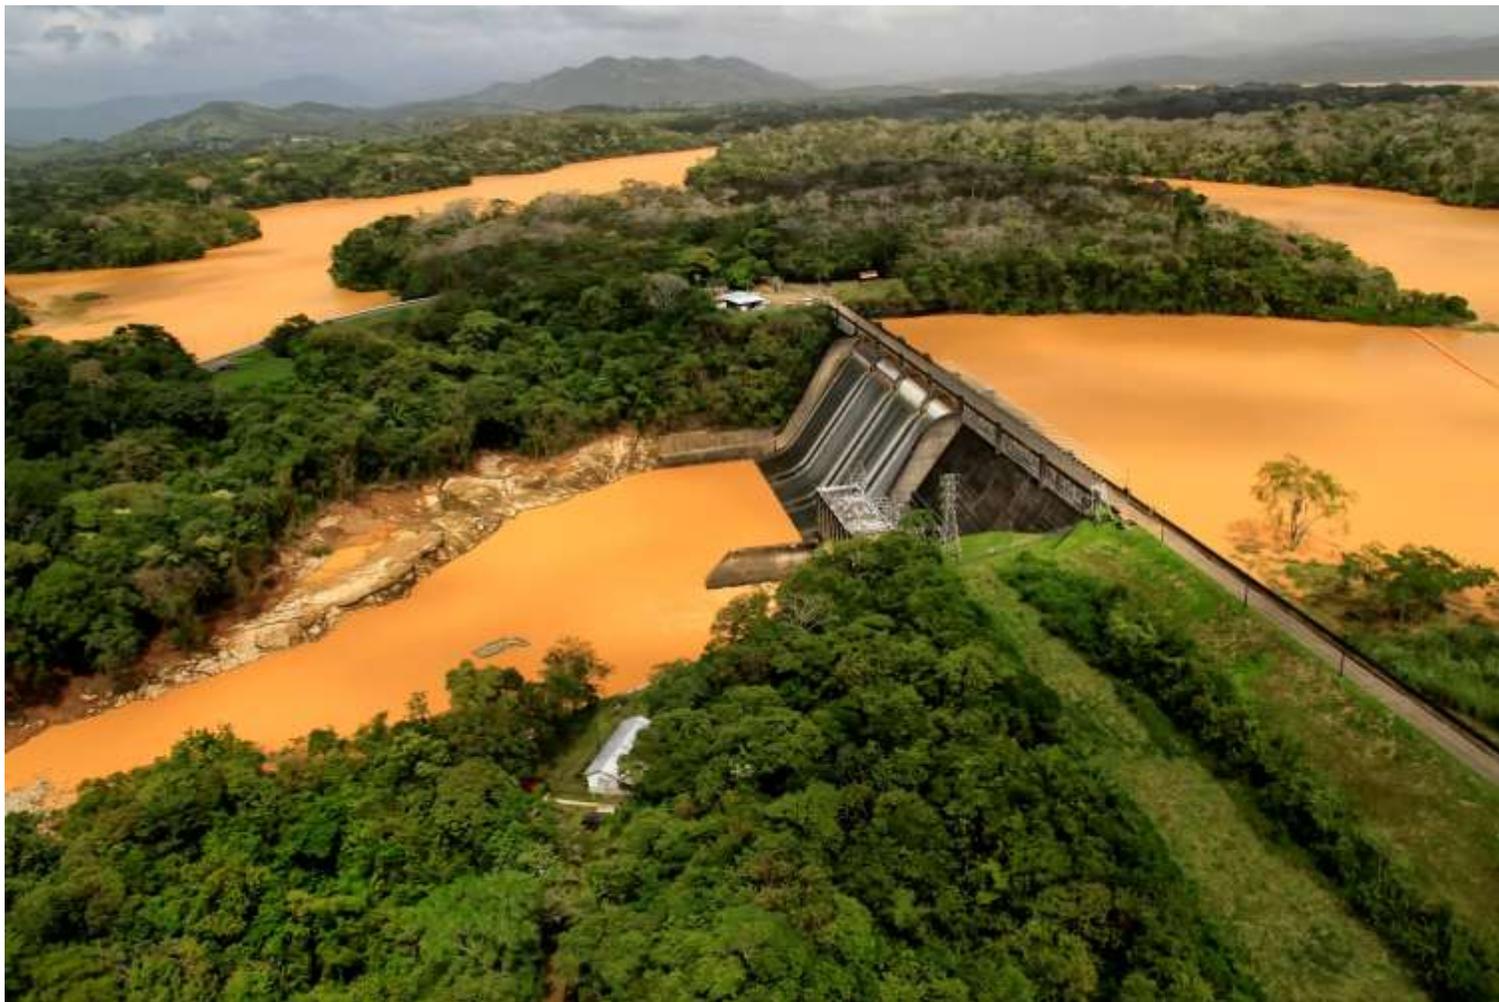
Figura 71. Embalse Alhajuela, evento “La Purísima”, diciembre 2010. Foto Wellington Luck-Sección Hidrología-ACP.

El Programa Integral de Control de Inundaciones fue puesto a prueba el 7, 8 y 9 de diciembre de 2010, cuando la tormenta denominada La Purísima, impactó la Cuenca Hidrográfica del Canal de Panamá provocando que se tuvieron que descargar por el vertedero de Madden 153 000 pies cúbicos por segundo.

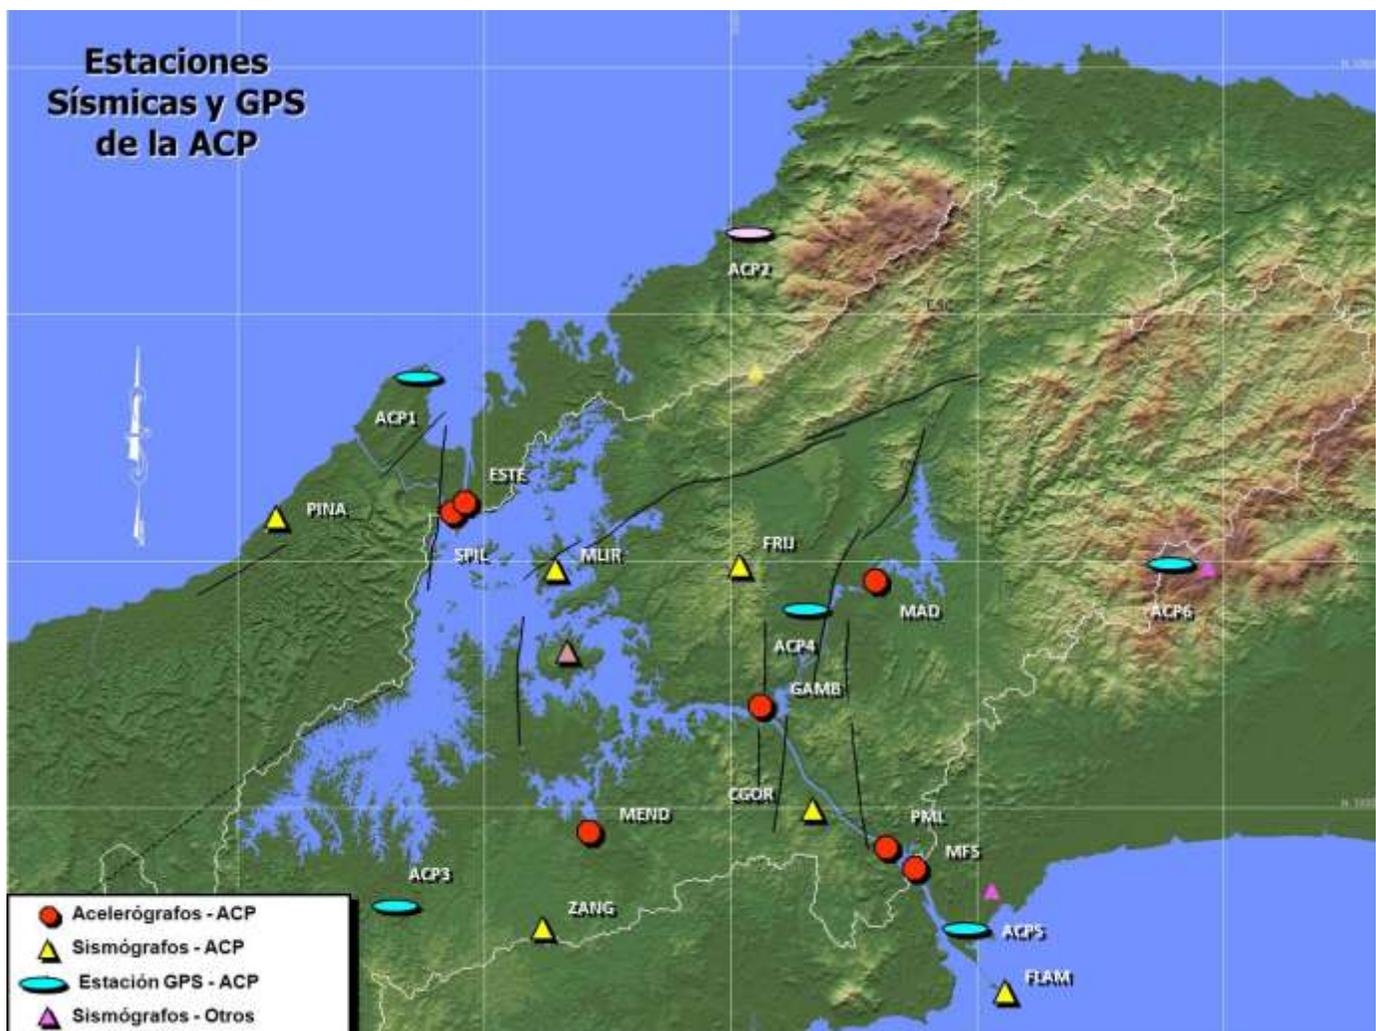
Figura 75. Distribución actual de las estaciones de la Red GPS y Sísmicas de la ACP.

Por muchos años y hasta hace poco se estimaba que dentro del área operativa del Canal existía un riesgo sísmico muy bajo; sin embargo, estudios recientes han revelado que las ciudades terminales de Panamá y Colón se encuentran localizadas muy próximas a fallas geológicas potencialmente activas. En consecuencia y motivados por esta preocupación y por el impacto económico negativo que un gran sismo pudiera ocasionar a toda la infraestructura del Canal de Panamá, la ACP inició en 2003 un extensivo Programa de “Evaluación Sísmica” de las estructuras más importantes del área.

Este a su vez fue posteriormente renombrado Programa de “Vulnerabilidad Sísmica” ya que se decidió expandirlo para incluir un sistema de monitoreo sismológico en tiempo real de lo generado por fallas locales y regionales. Actualmente también se recopilan datos con un sistema de monitoreo utilizando tecnología satelital de GPS, para el análisis de información sismotectónica de movimientos corticales, velocidad y deformación interna en el área de Panamá Central. Igualmente, todos los estudios sísmicos complementarios que se realicen en el área del canal y las evaluaciones de las estructuras se canalizadas a través de este Programa para alcanzar las metas y objetivos trazados.

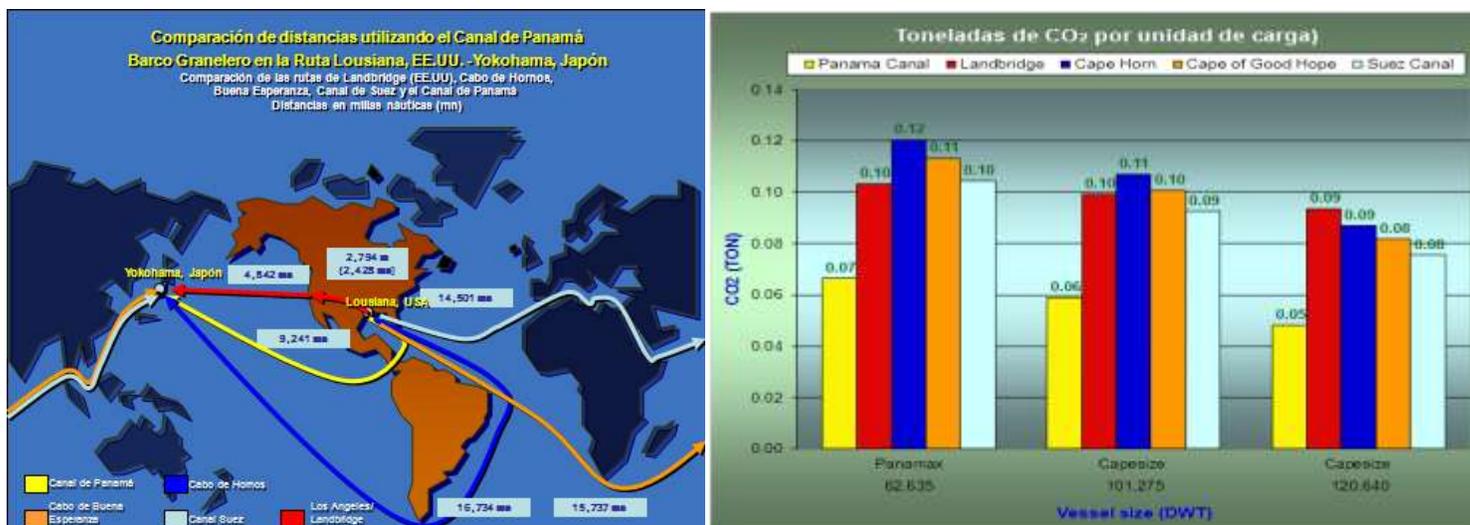
Figura 78. Distancia y emisiones de CO₂ por unidad e carga usando diferentes rutas de comercio, para un buque granelero en la ruta del estado de Luisiana, EE.UU. al puerto de Yokohama, Japón..

Al respecto, se prevé que el proyecto de Ampliación del Canal de Panamá podría calificar como Medidas de Mitigación Apropriadas a Nivel Nacional (NAMA, por sus siglas en inglés), ya que como esfuerzo del Estado Panameño contribuirá a reducir las emisiones de gases de efecto invernadero en el planeta, especialmente el dióxido de carbono (CO₂), al ofrecer al 5% del comercio marítimo la alternativa de transportar grandes volúmenes de carga a través de una eficiente tanto en tiempo como en costos.
