Diagnóstico de las condiciones de saneamiento básico en las subcuencas de Los Hules, Tinajones y Caño Quebrado

Diagnóstico de las Condiciones de Saneamiento Básico de las Subcuencas de los ríos Los Hules-Tinajones, Caño Quebrado y el Área Integrada

Implementado con la Asistencia Técnica de la AED bajo contrato con la USAID No. LAG-1-00-01-00005-00

Abril, 2004

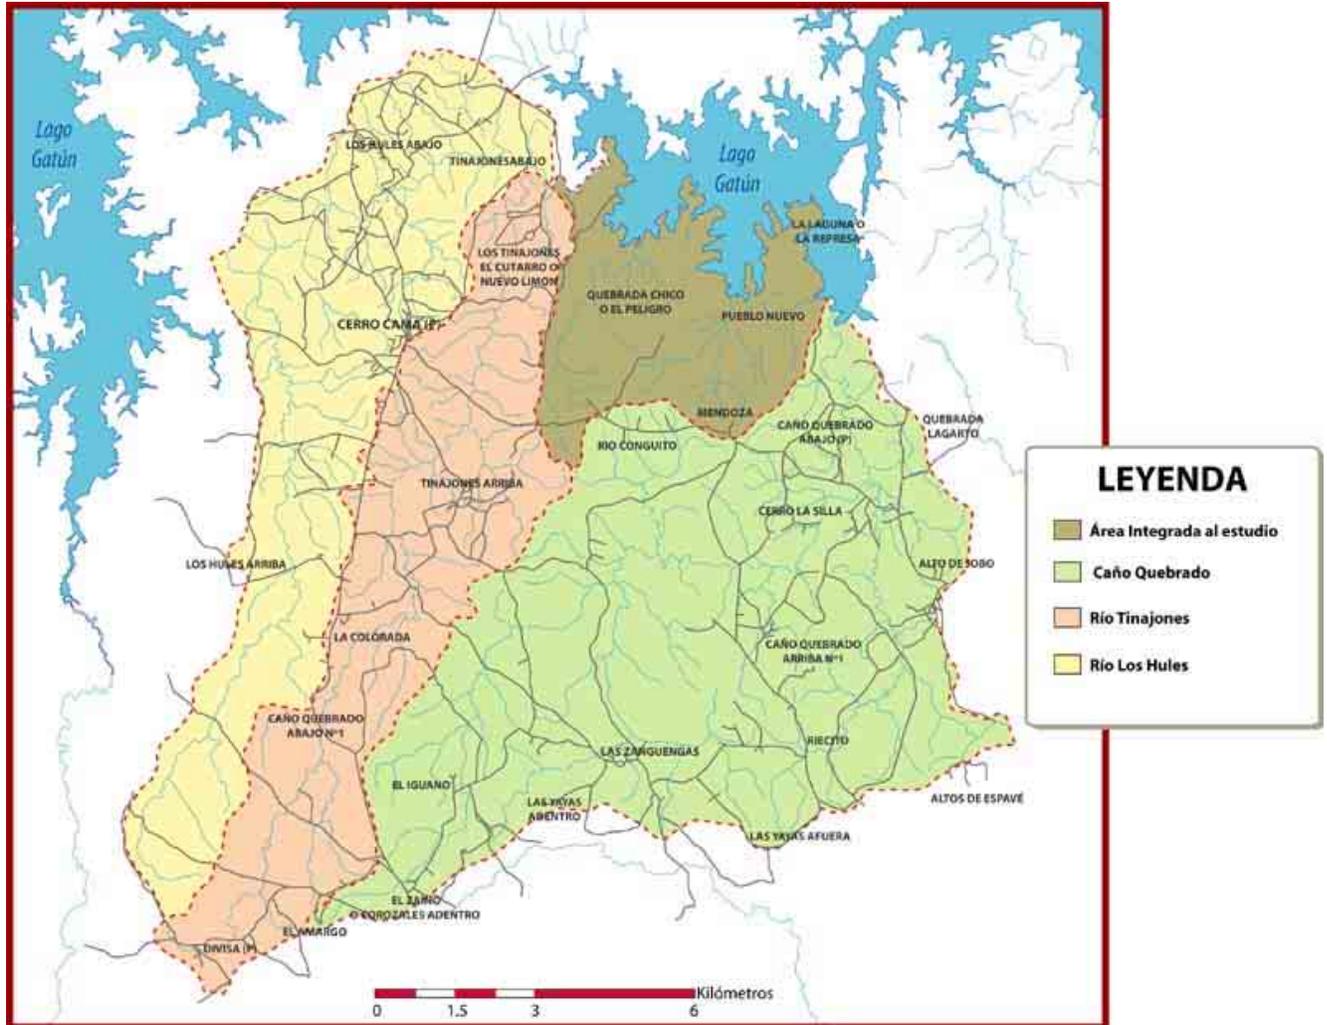
Figura 1 Área de Estudio

FIGURA 1. SUBCUENCAS DE LOS RIOS LOS HULES, TINAJONES Y CAÑO QUEBRADO

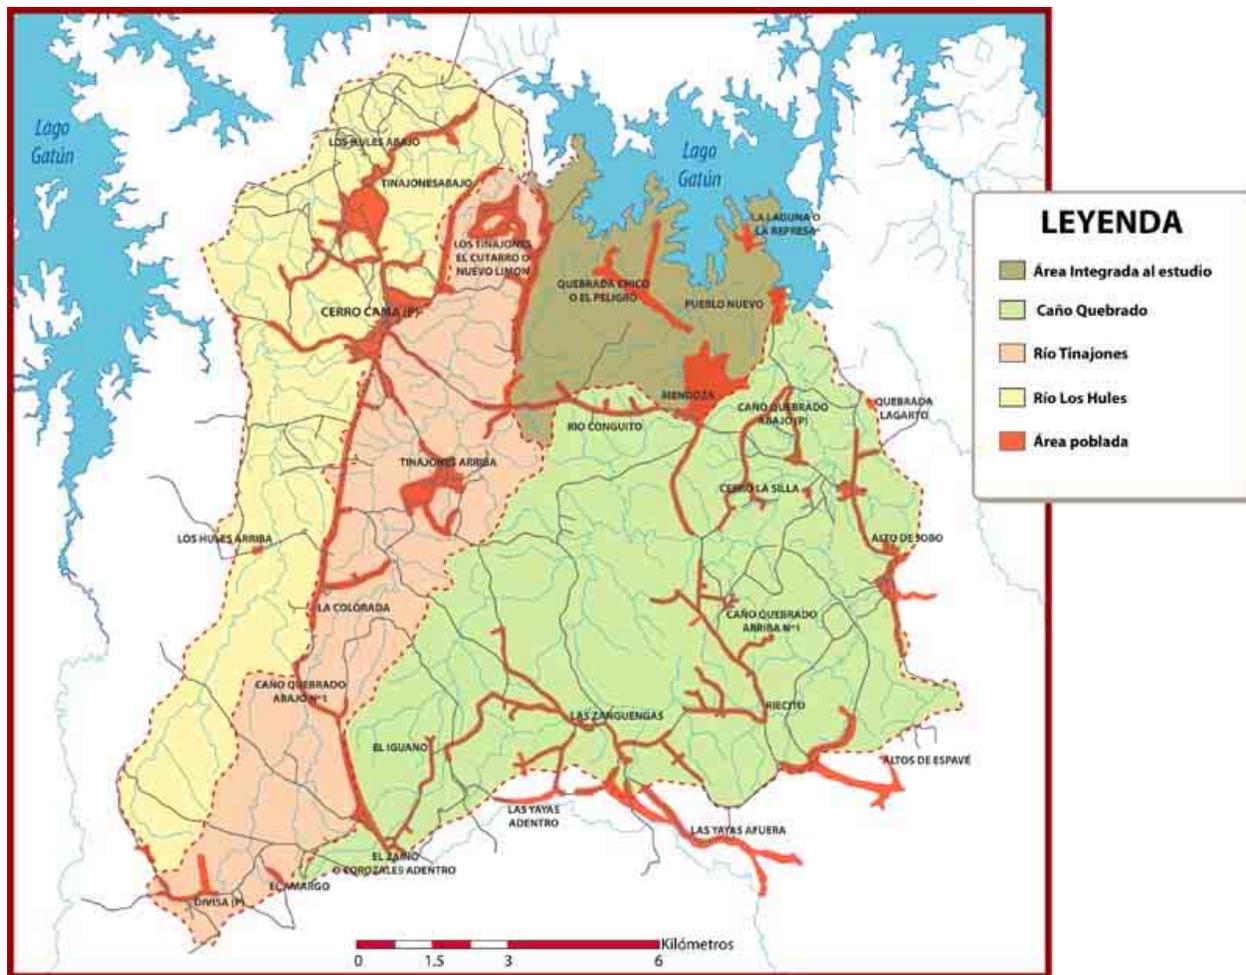
Figura 2 Mapa de Ubicación de los Lugares Poblados

FIGURA 2. MAPA DE UBICACION DE LOS LUGARES POBLADOS

En el área ocupada por estas dos subcuencas y el área integrada, se han identificado un total de 29 lugares poblados, de acuerdo a información del censo nacional de población y vivienda del año 2000. Durante el desarrollo de este estudio, se pudo verificar en campo la existencia de 27 lugares poblados, tal como se indicó en anteriores secciones. El mapa de la Figura 2, muestra la ubicación geográfica de estos lugares poblados.

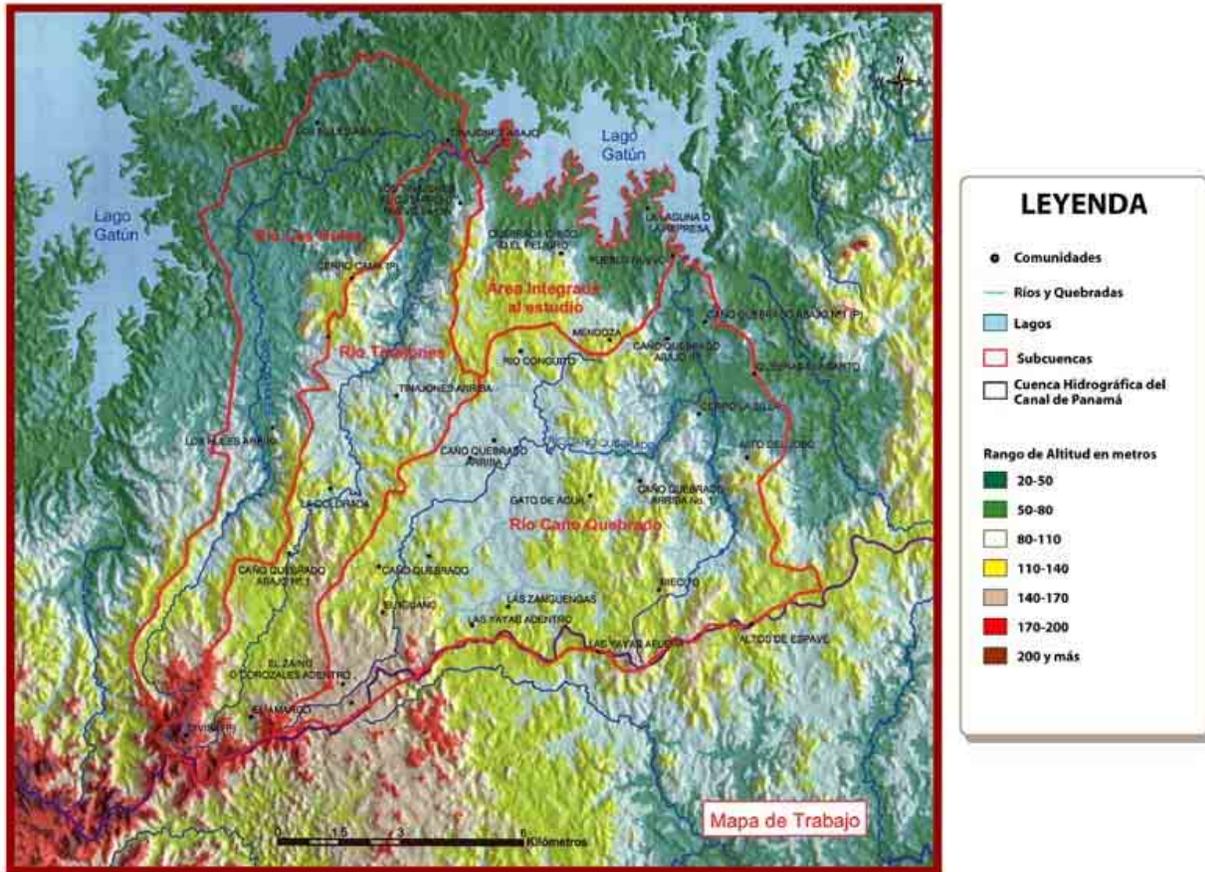
Figura 3 Mapa Topográfico de los Lugares Poblados

FIGURA 3. TOPOGRAFIA

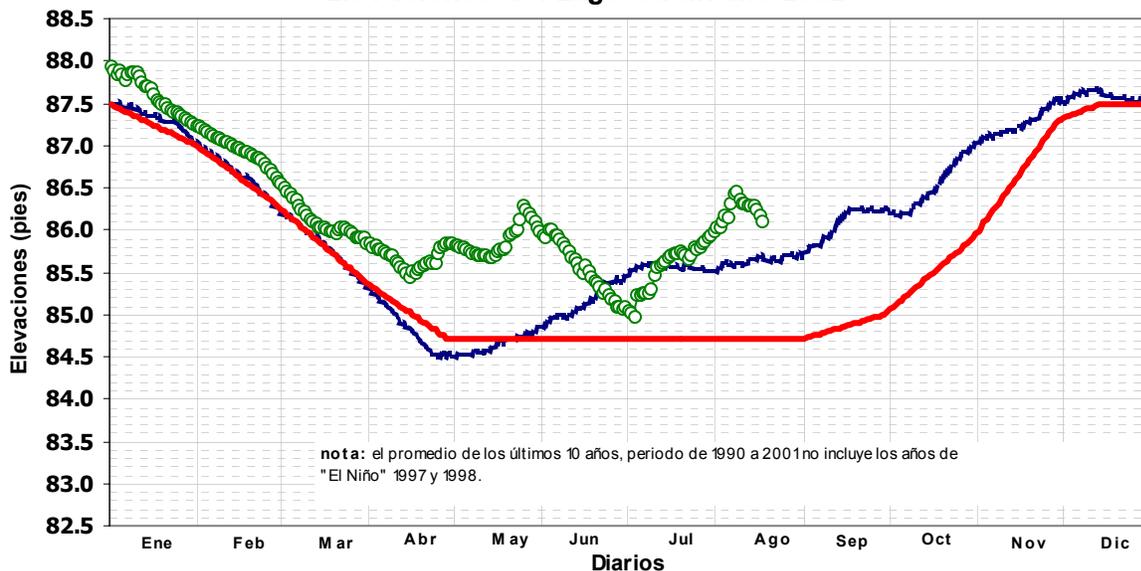
Gráfico 11

Elevaciones del Lago Gatún año 2002

- - - Promedio de los últimos 10 años, 1990-2001, sin incluir el fenómeno de El Niño
- Curva Guía
- Año 2002

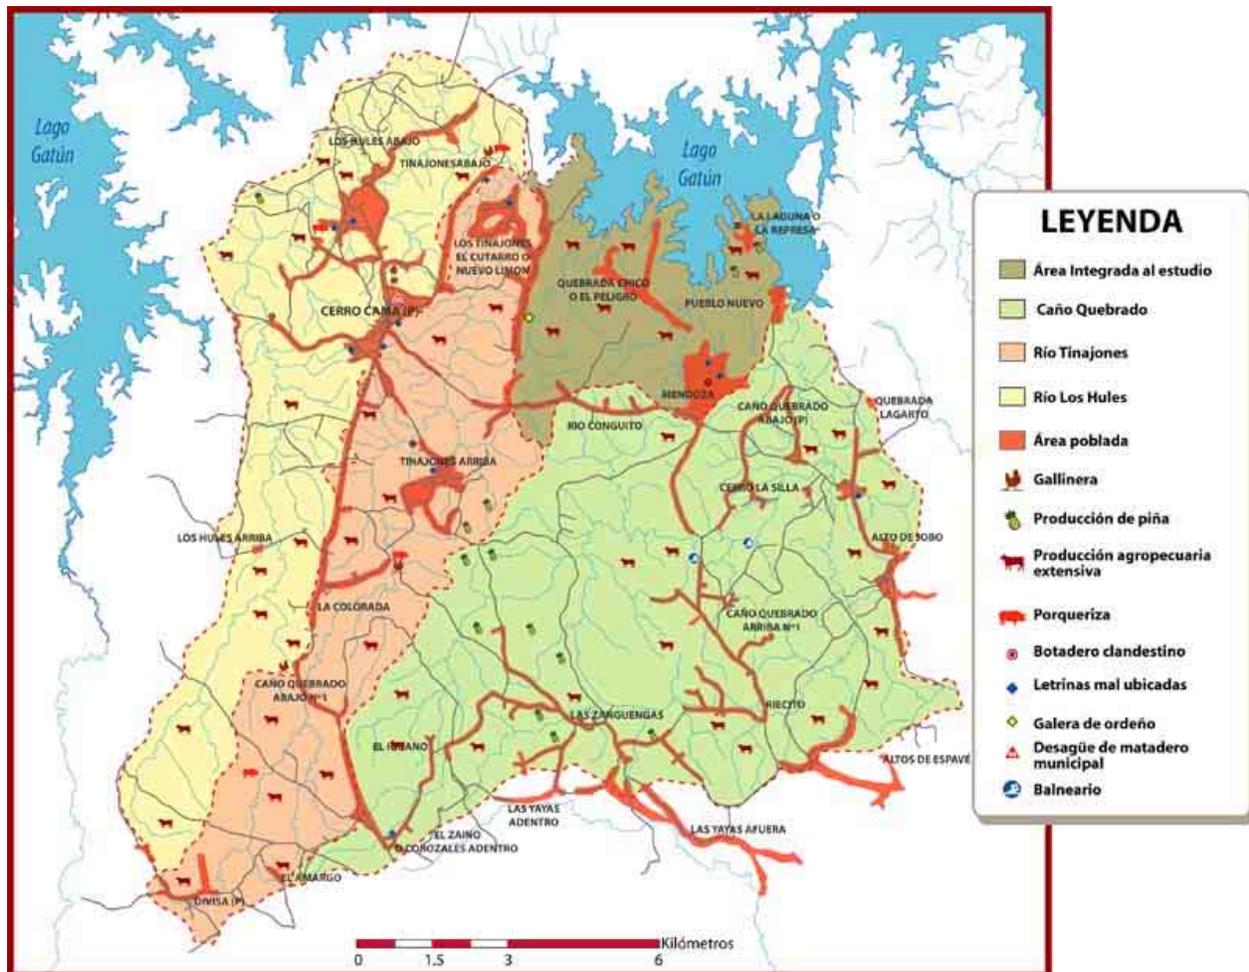
Figura 4 Áreas Vulnerables de Contaminación

FIGURA 4. MAPA DE FUENTES DE CONTAMINACION

Del análisis de los diagnósticos ambientales realizados a nivel de corregimiento, así como de la información contenida en el Diagnóstico Consolidado y la información derivada, a partir de los autodiagnósticos comunitarios participativos realizados en el marco de este estudio, se han identificado áreas críticas de deterioro ambiental en las subcuencas de los ríos Los Hules-Tinajones, Caño Quebrado y el Área Integrada, tal como se muestra en el mapa de la Figura 4

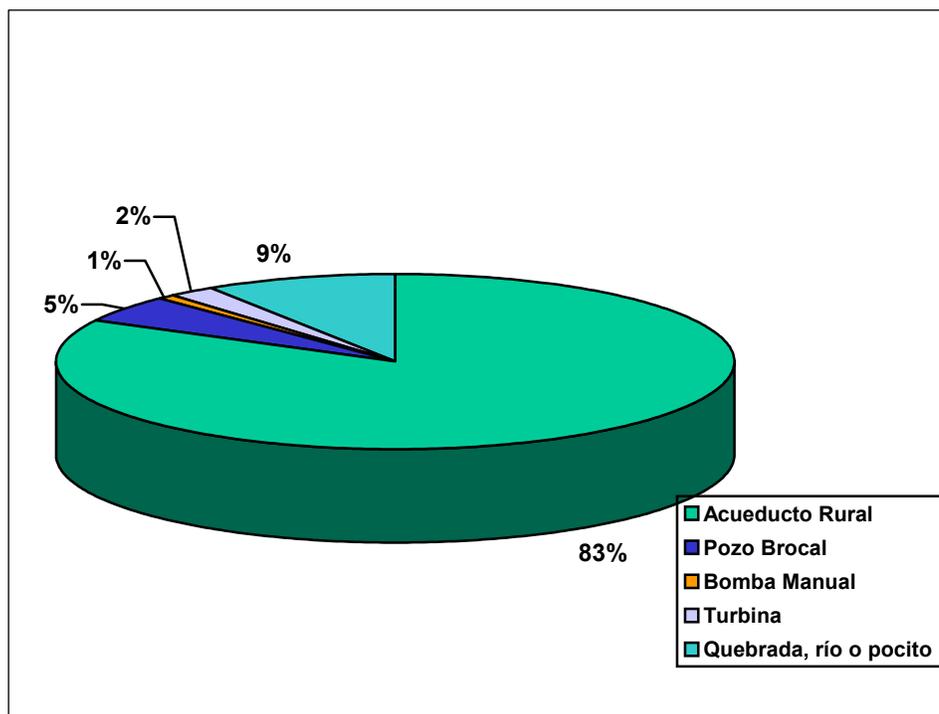
Gráfico 12
Fuentes de Abastecimiento de Agua

La subcuenca de Caño Quebrado, concentra la mayor cantidad de viviendas abastecidas por acueductos privados; la totalidad de las viviendas que utilizan pozos brocales como fuente de abastecimiento; y la mayor proporción de viviendas que utilizan ríos, quebradas y pocitos, como fuente de agua.

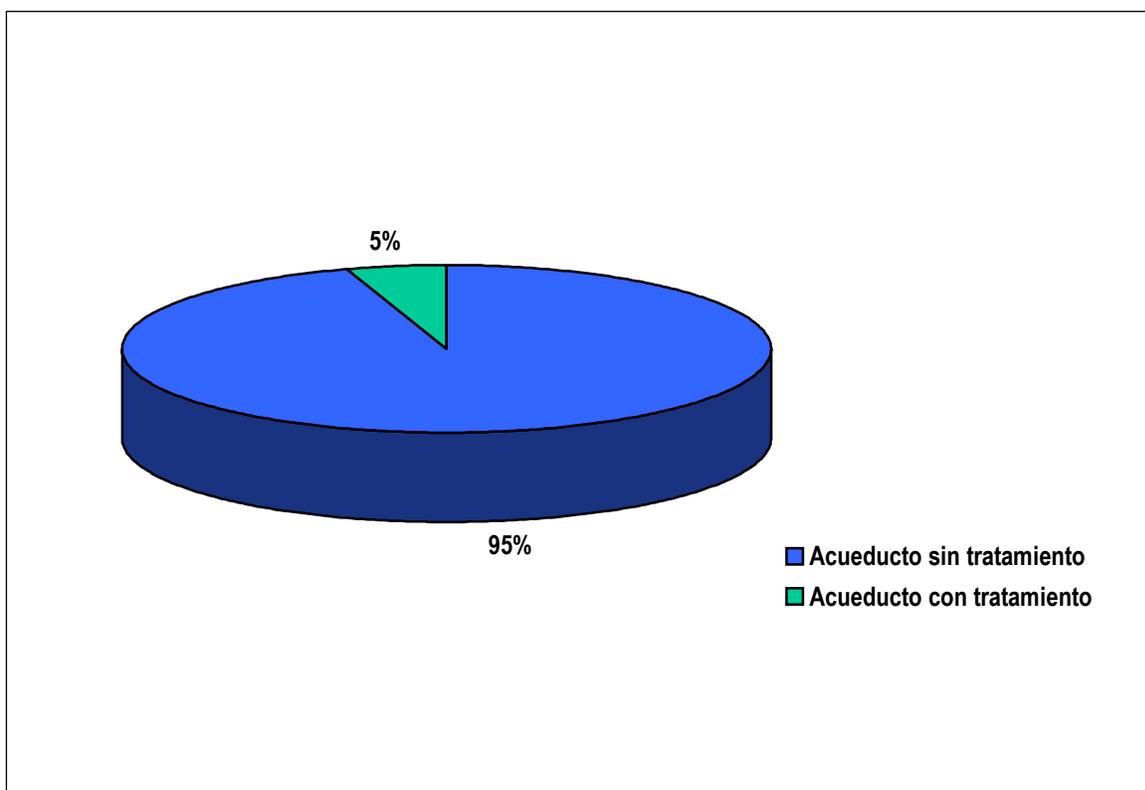
Gráfico 19
Tratamientos en los Acueductos

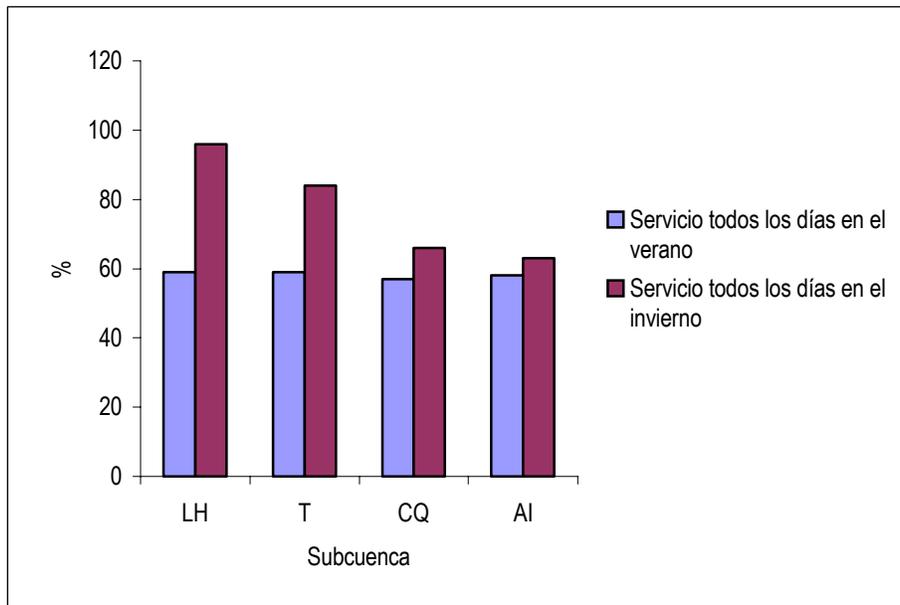
Gráfico 20

Continuidad del Servicio por Subcuenca, según días de Servicio a la Semana

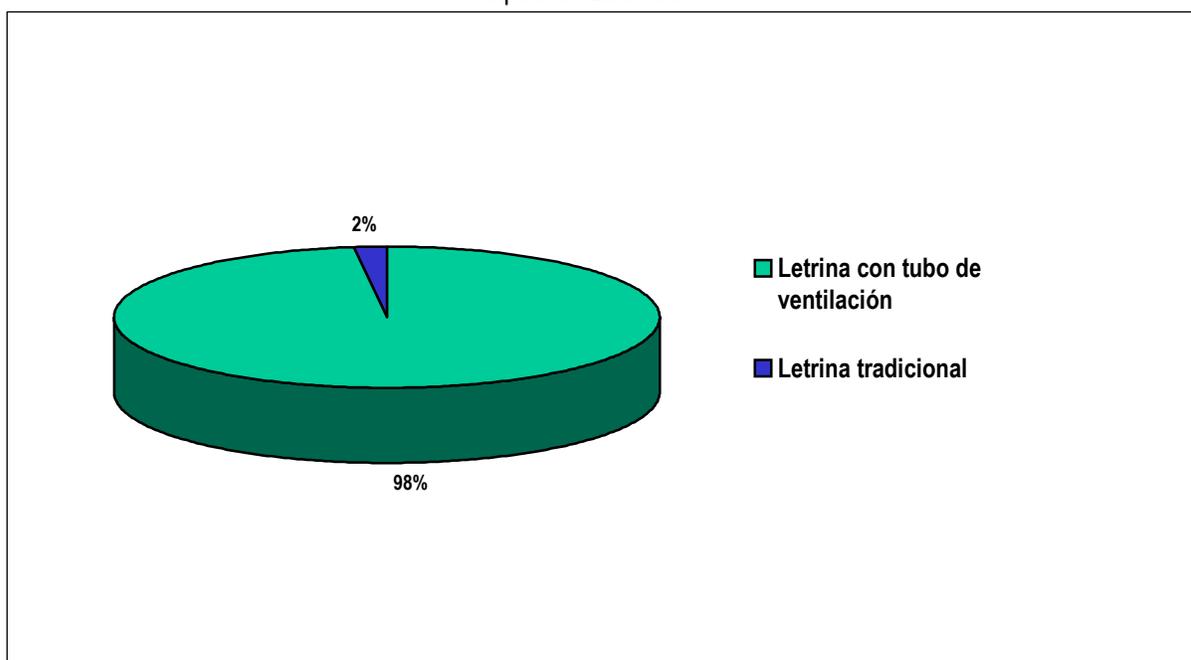
Gráfico 22
Tipos de Letrinas

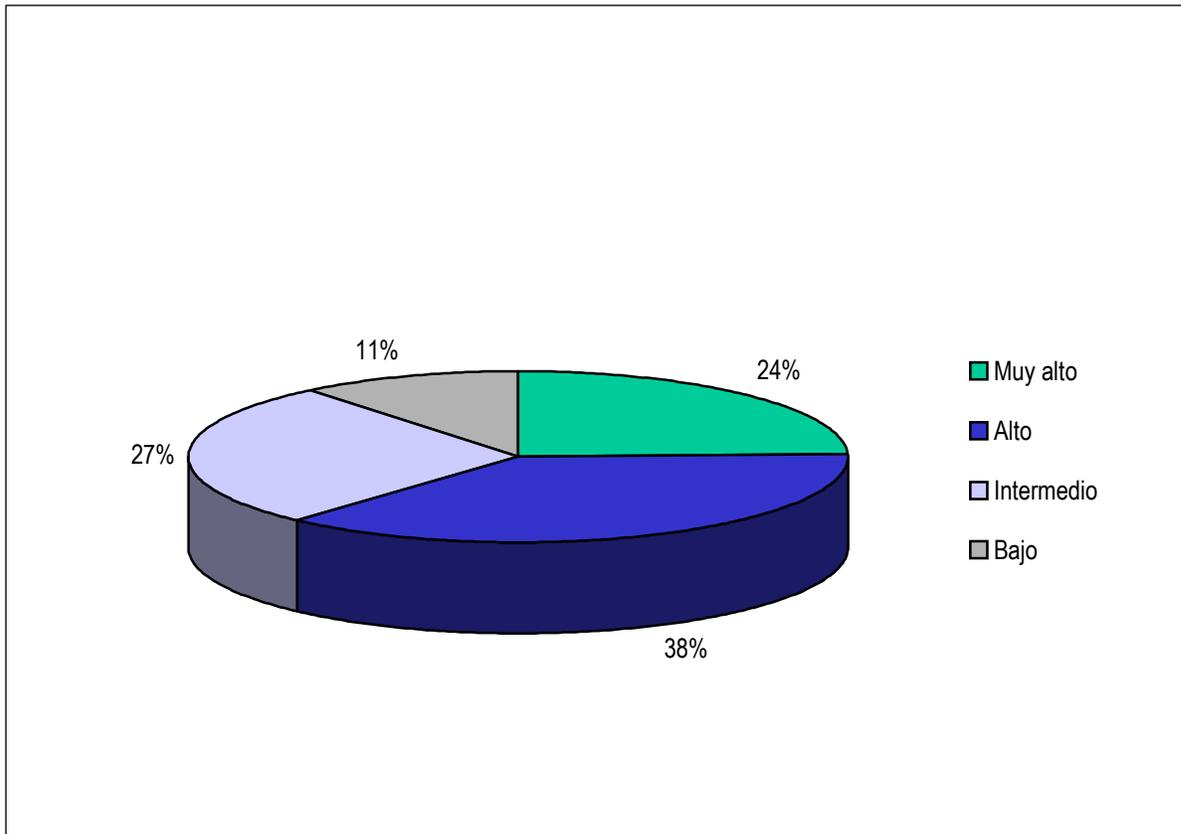
Gráfico 23
Riesgos de Contaminación de las Letrinas

Las condiciones sanitarias de las letrinas fueron evaluados tomando en consideración el riesgo de contaminación que representaban tanto para el ambiente, como para la salud humana. Se evaluaron 16 características de las letrinas relacionadas con: las condiciones de la estructura de la letrina, la ubicación de la letrina, evidencias de uso de la letrina, mantenimiento y aseo de la letrina, capacidad de uso de la letrina.
